# Integrales Monitoring Regionalgruppe Ibbenbüren

Aktuelle Situation des Betriebes und  
laufende Monitoringmaßnahmen

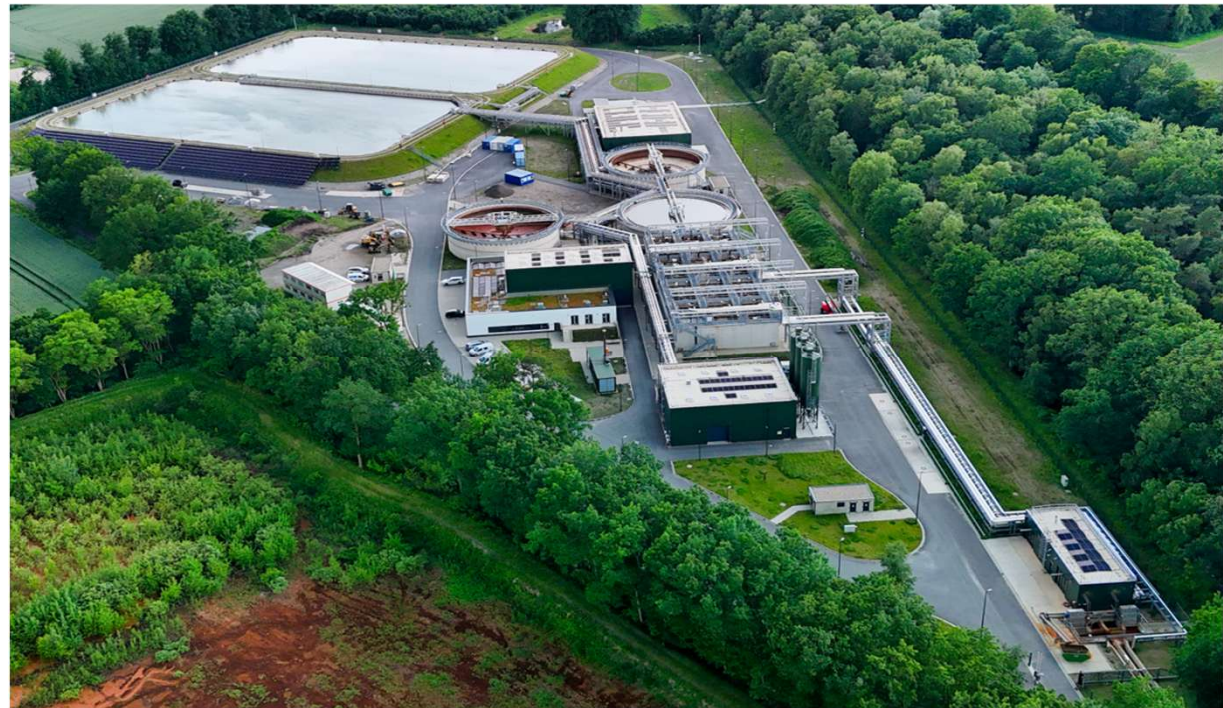
- Seit Dezember 2025 Probebetrieb mit Wasser aus dem Westfeld
- Aktuell technische Optimierungen
- Geplanter Regelbetrieb 4. Quartal 2026

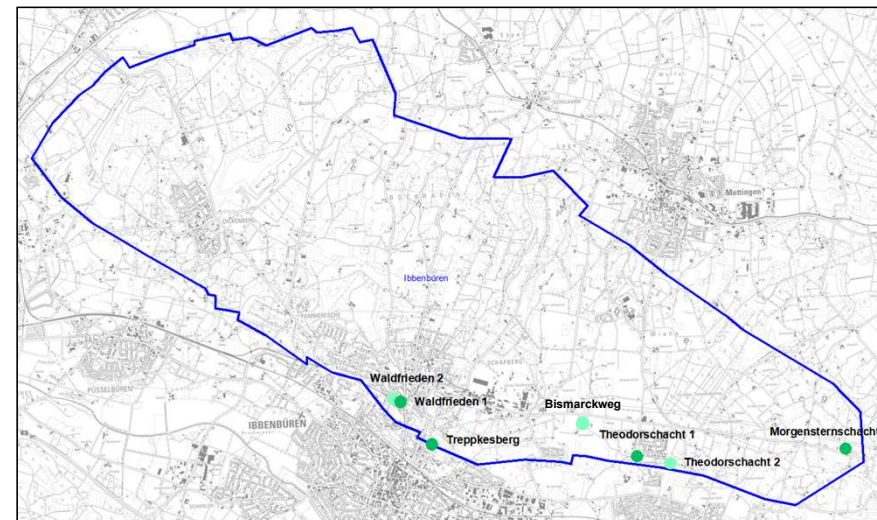
- Maßnahmen in Form von Gasentlastungsbohrungen für eine gezielte Abführung sind erfolgreich umgesetzt:
  - Waldfrieden 1 (mit aktiver Absaugung)
  - Treppkesberg
  - Morgenstern
  - Theodorschacht 1
  - Waldfrieden 2 (mit aktiver Absaugung)
  - Theodorschacht 2 (mit aktiver Absaugung)
  - Bismarckweg
- Weitere Gasentlastungsbohrungen in Planung
- Im Zuge der letzten Flächenmessungen festgestellte erhöhte Bodenluftgehalte (überwiegend CO<sub>2</sub>) wurden durch vorsorgliche Gebäudekontrollen überprüft. Dabei ergaben sich bislang keine Hinweise auf eine Gefährdungssituation.
- Zur weiteren Absicherung und Bewertung der Situation sind Wiederholungsmessungen bei niedrigen Luftdrucklagen vorgesehen
- Die Wirksamkeit der Absaugung wird weiterhin durch Messungen an den Tagesöffnungen, der Tagesoberfläche und an untertägigen Dämmen/Streckenabschlüssen überprüft

Stufe Gelb. Weitere vorsorgliche Schutzmaßnahmen befinden sich in der Umsetzung

Situation wird weiterhin beobachtet, das quartalweise Ausgasungsmonitoring wird erkenntnisabhängig an die aktuelle Situation angepasst

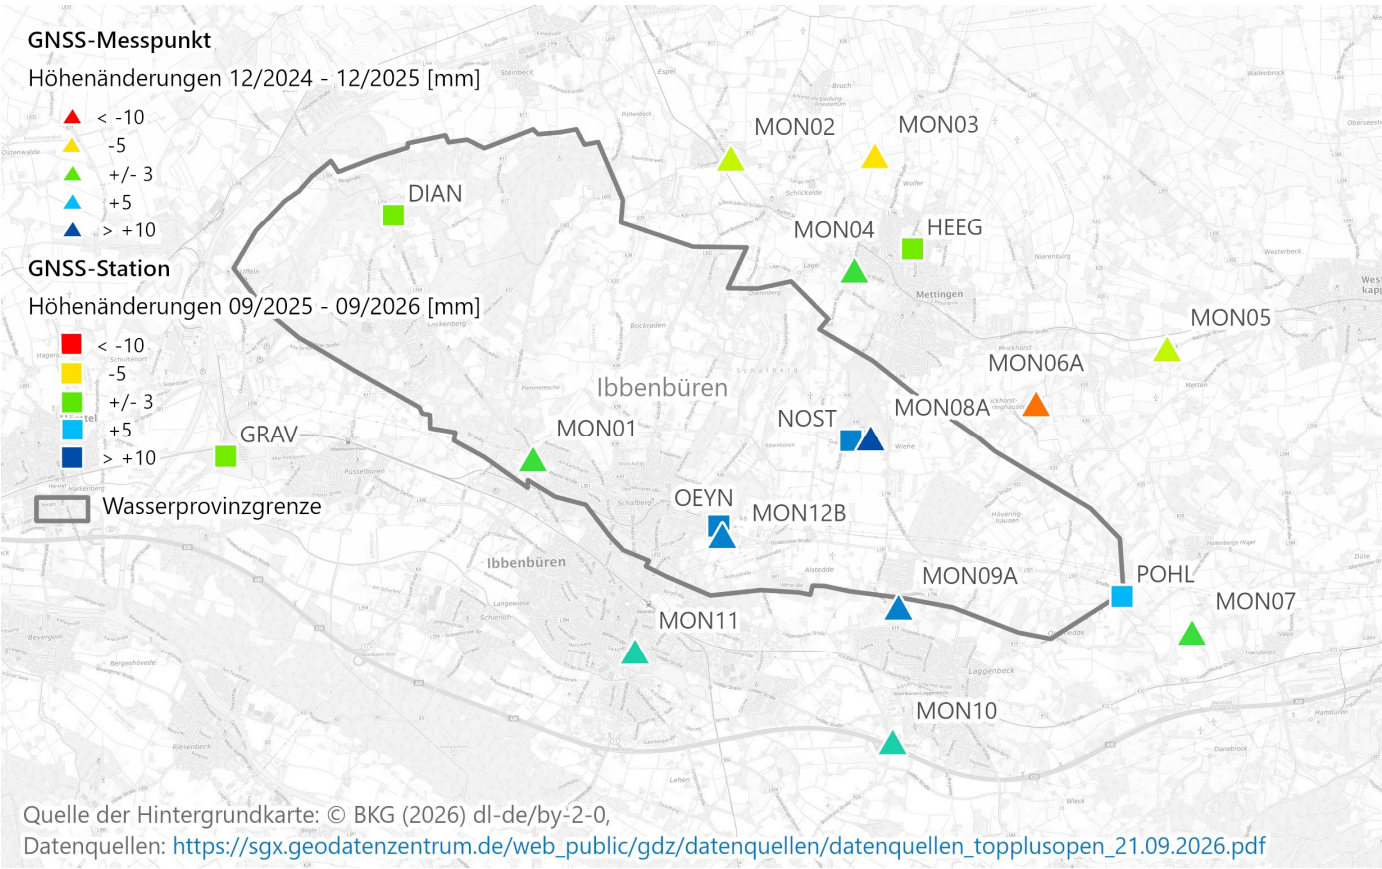
### Höhenänderungen der statischen / permanenten GNSS-Messungen

- Urmessung 12/2020 und 01/2021
- 5. Folgemessung 12/2025
- Gesamthebungen von bis zu 26 cm im Zentrum des Beobachtungsraums
- Nächste Messungen geplant 12/2026
- Maximale Hebungsprognose: ca. 39 cm (10-15 Jahre)

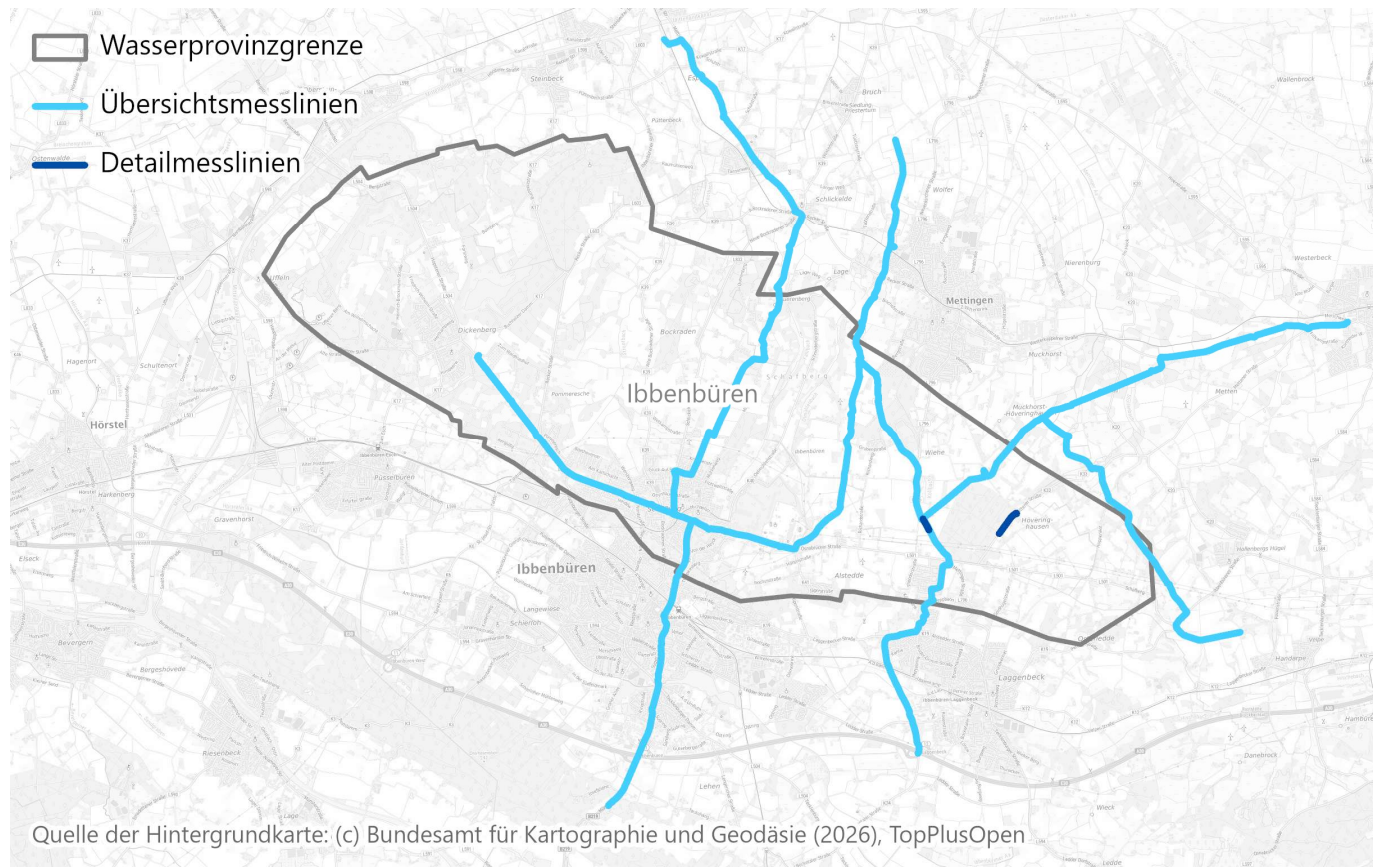
- Urmessung 02/2021
- 5. Folgemessung 10/2025
- In beiden Messlinien wurden 0 mm bis 12 mm Bewegung an den Unstetigkeitszonen festgestellt
- Nächste Messungen geplant 10/2026

- Urmessung 01-02/2021
- 1. Folgemessung 09/2023
- Höhenänderungen 2021 - 2023 zwischen -0,4 cm und +5,8 cm
- 65 % der Messpunkte zeigen keine Höhenänderungen
- Nächste Messungen geplant 09/2027

Nach derzeitigem Stand normal, Hebungen decken sich mit Gutachten

Keine weiteren Maßnahmen erforderlich

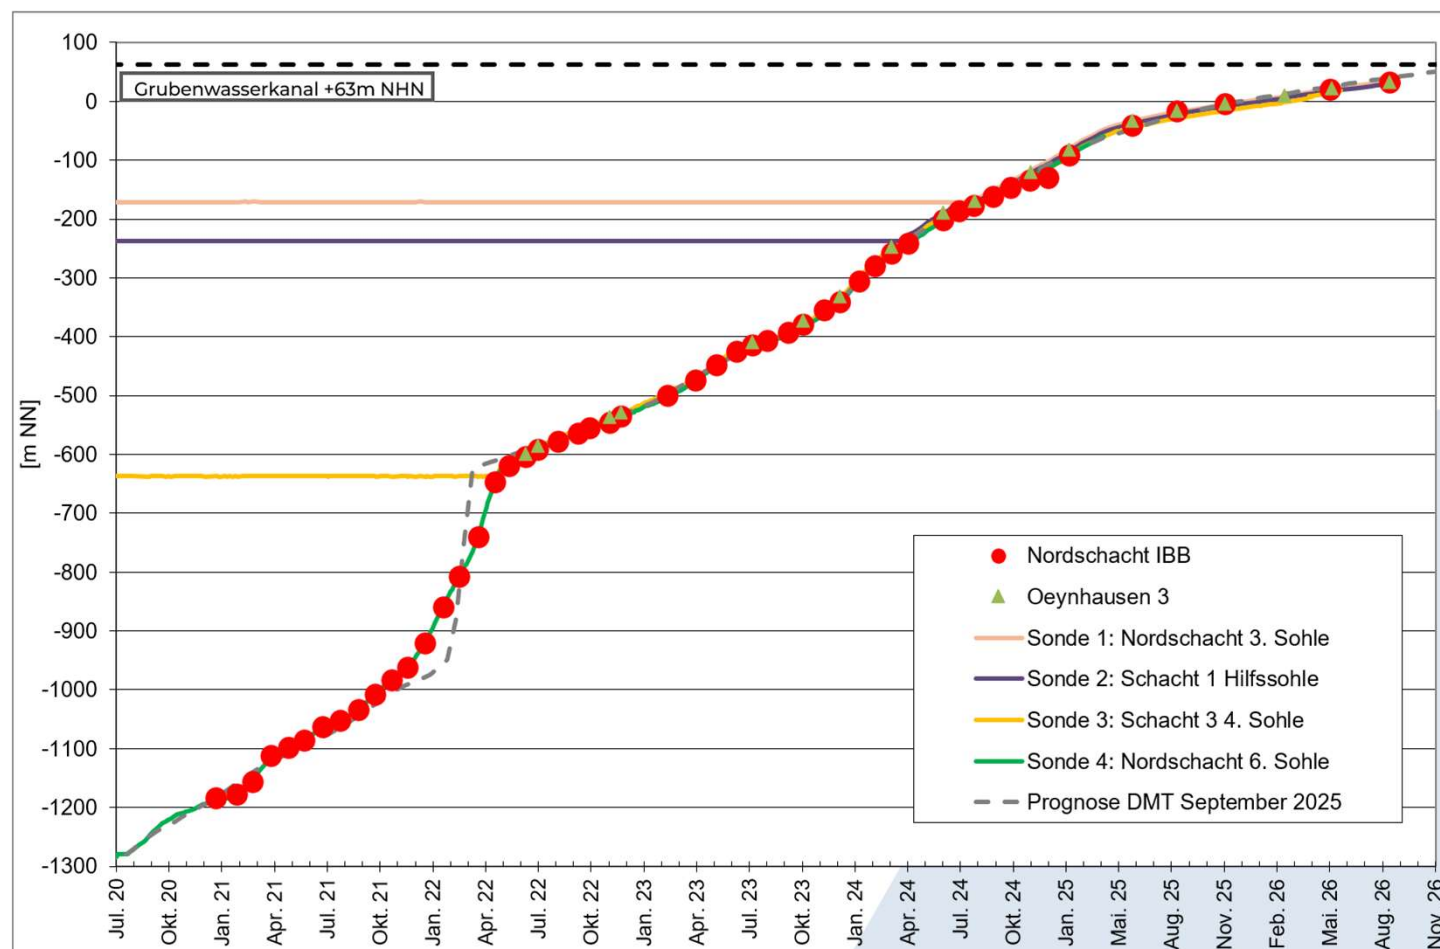
- Der Wasseranstieg verläuft annähernd wie prognostiziert. Der Anstieg flacht ab
- Der aktuelle Wasserstand liegt bei ca. 33 m NHN (Stand 24.08.2026)
- Noch ca. 30 m bis zum Erreichen des Grubenwasserkanals
- Seit Oktober 2024 wurden 6 Schöpfproben am Schacht Oeynhausens I genommen
- Seit Juni 2025 wurden 10 Schöpfproben am Nordschacht genommen

Nach derzeitigem Stand unauffällig

Keine Maßnahmen erforderlich
