Integrales Monitoring Regionalgruppe Ibbenbüren

Aktuelle Situation des Betriebes und
laufende Monitoringmaßnahmen

Aktuelle Situation des Betriebes
Beitrag der RAG AG

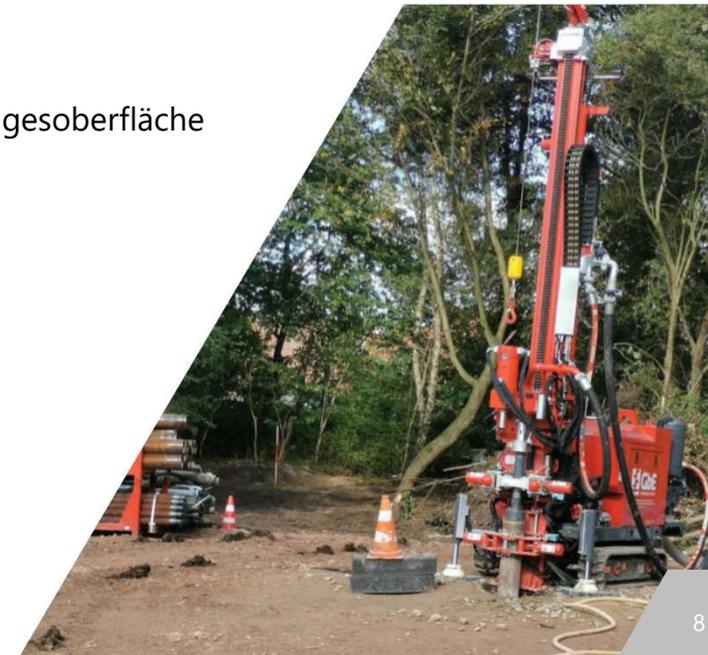
- Ende September wurden im Rahmen des Ausgasungsmonitorings oberhalb des Beustfeldes Ausgasungen detektiert
- Eine akute Gefährdung besteht nicht
- Maßnahmen in Form von Gasentlastungsbohrungen für eine gezielte Abführung sind erfolgreich umgesetzt:
 - Waldfrieden (mit aktiver Absaugung)
 - Treppkesberg
 - Morgenstern
 - Theodorschacht
- Folgende Gasentlastungsbohrungen sind in Planung bis Ende des Jahres:
 - Waldfrieden 2
 - Theodorschacht 2
- Die Wirksamkeit der Absaugung wird weiterhin durch Messungen an den Tagesöffnungen, der Tagesoberfläche und in Wohnhäusern überprüft

Stufe Gelb. Die durchgeführten Maßnahmen sind wirksam, keine weiteren Auffälligkeiten

Situation wird weiterhin beobachtet, das quartalweise Ausgasungsmonitoring wird erkenntnisabhängig an die aktuelle Situation angepasst

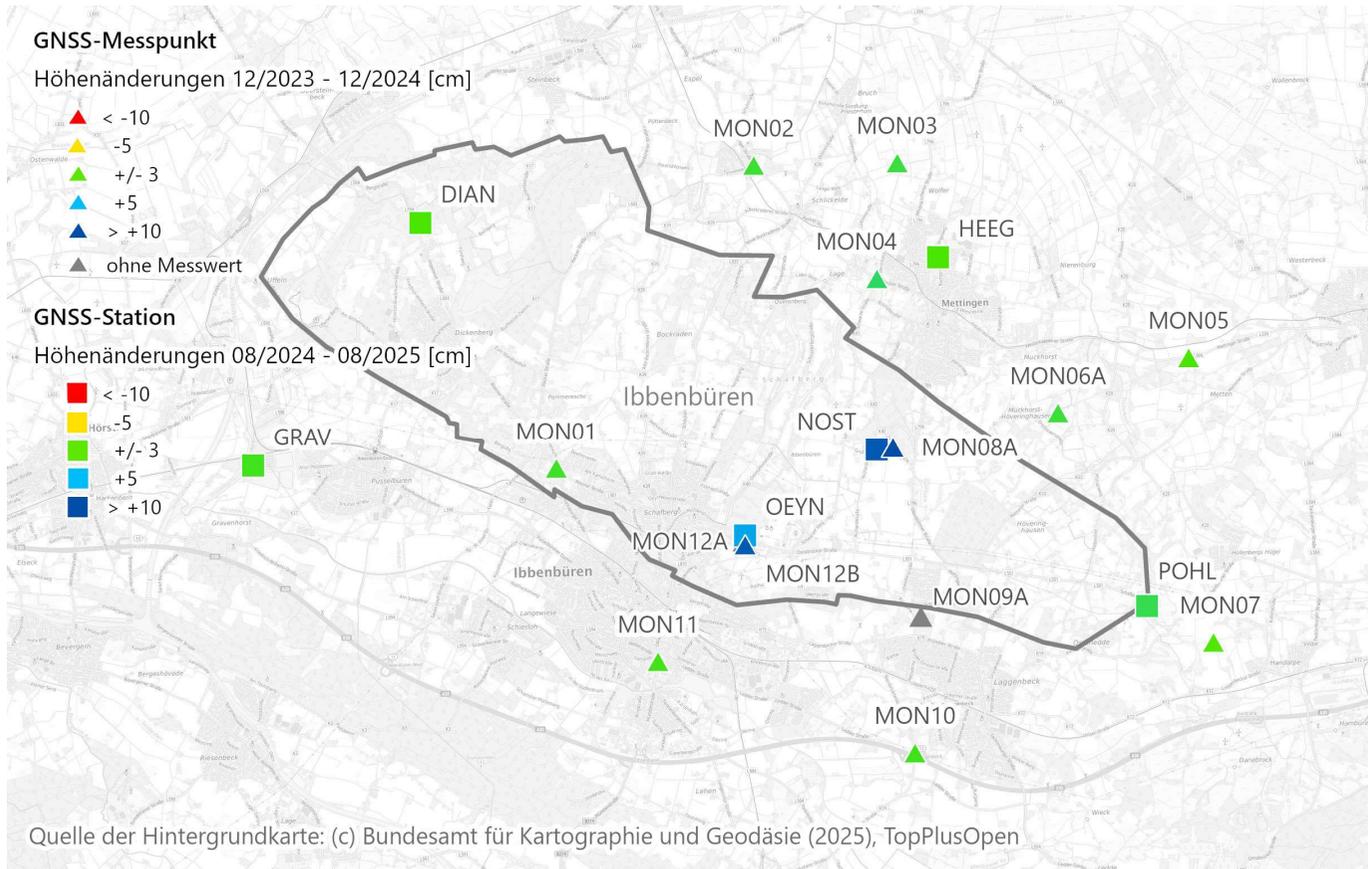
Höhenänderungen der statischen / permanenten GNSS-Messungen

- Urmessung 12/2020 und 01/2021
- 4. Folgemessung 12/2024
- Gesamthebungen von bis zu 18 cm im Zentrum des Beobachtungsraums
- Nächste Messungen geplant 12/2025
- Maximale Hebungsprognose: ca. 39 cm (10-15 Jahre)

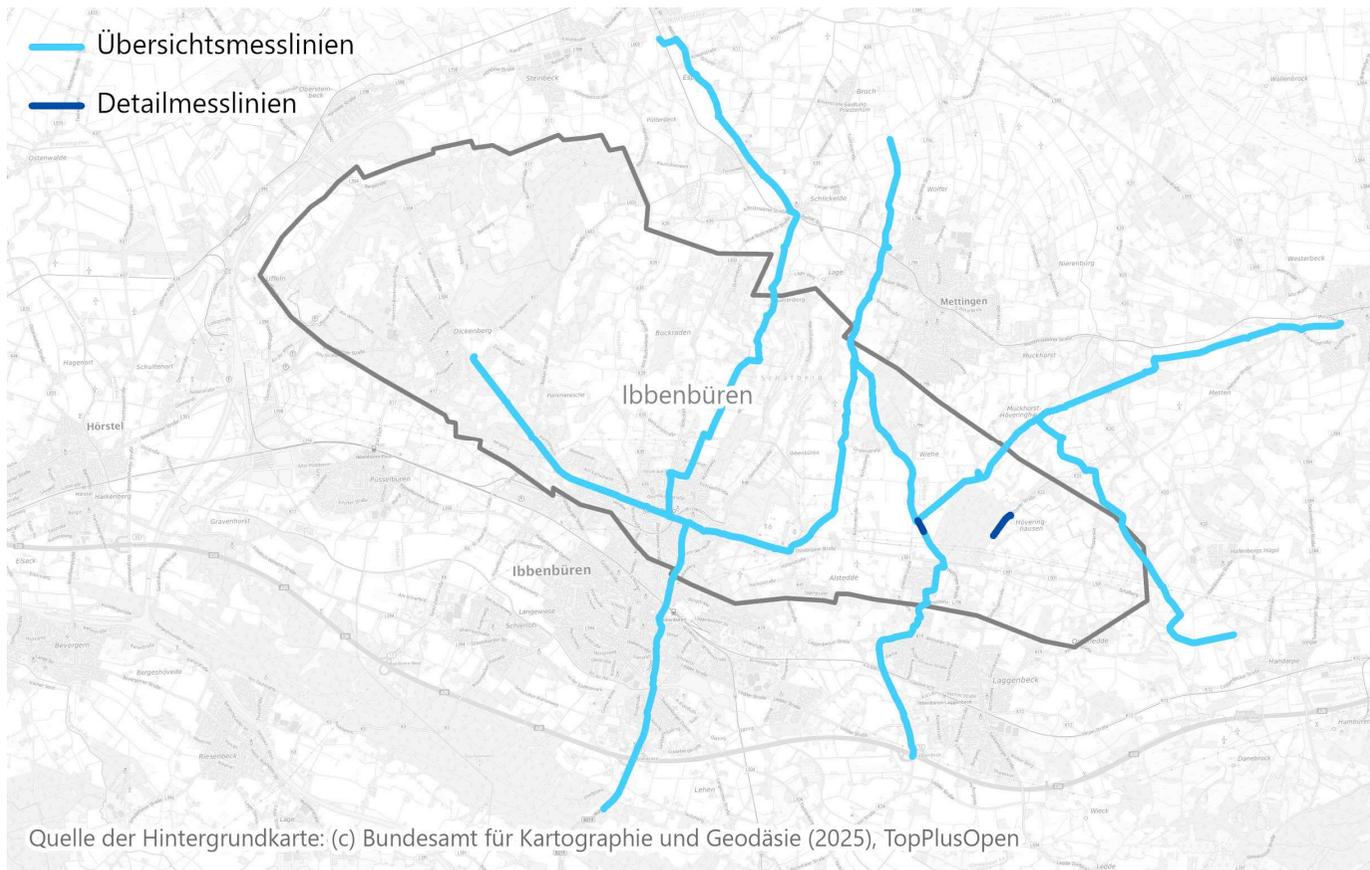
Höhenänderungen an den - Detailmesslinien (Nivellement):

- Urmessung 02/2021
- 4. Folgemessung 10/2024
- In beiden Messlinien wurden ca. -4 mm bis ± 0 mm Bewegung an den Unstetigkeitszonen festgestellt (Bereich natürlich auftretender Bewegungen)
- Nächste Messungen geplant 10/2025

- Urmessung 01-02/2021
- 1. Folgemessung 09/2023
- Höhenänderungen 2021 - 2023 zwischen -0,4 cm und +5,8 cm
- 65 % der Messpunkte zeigen keine Höhenänderungen
- Nächste Messungen geplant 09/2027

Nach derzeitigem Stand normal, Hebungen decken sich mit Gutachten

Keine weiteren Maßnahmen erforderlich

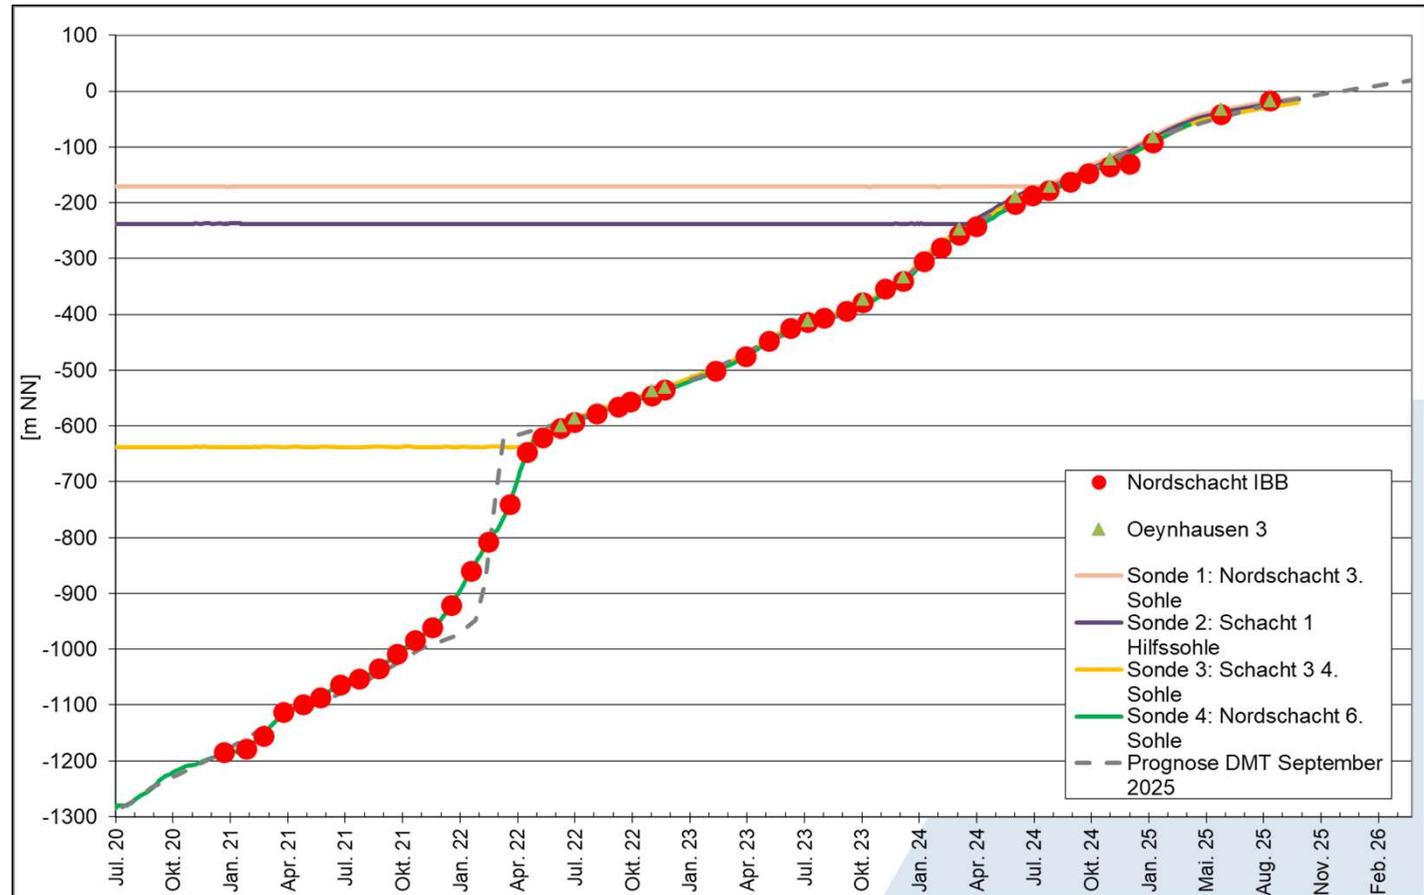
- Der Wasseranstieg verläuft annähernd linear, flacht aktuell ab
- Der aktuelle Wasserstand liegt bei ca. -16 m NHN (Stand 18.09.2025)
- Noch ca. 80 m bis zum Erreichen des Grubenwasserkanals
- Bisher wurden 4 Schöpfproben am Standort von Oeynhaus I genommen
- Die erste Beprobung am Nordschacht ist erfolgt mit 4 Schöpfproben
 - o Die nächste Schöpfprobe ist im Dezember geplant

Nach derzeitigem Stand unauffällig

Keine Maßnahmen erforderlich

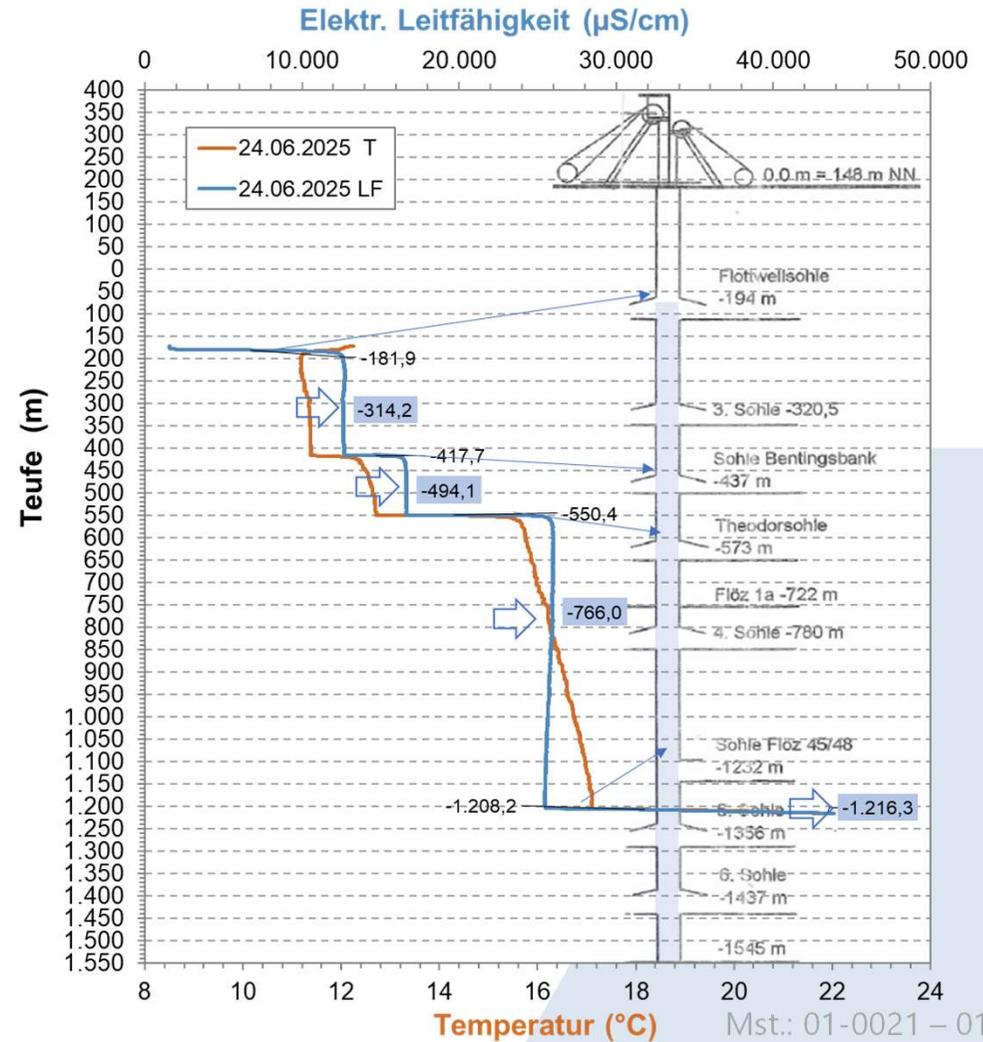
Profil Nordschacht

- Salinitäts- und Temperaturmessung dargestellt
- 4 Sprünge der Salinität sichtbar
=> 4 teufenorientierte Schöpfproben
- Ergebnisse sind plausibel und erwartungsgemäß
