# Integrales Monitoring Regionalgruppe Mitte

Aktuelle Situation des Betriebes und  
laufende Monitoringmaßnahmen

Aktuelle Situation des Betriebes  
Beitrag der RAG AG

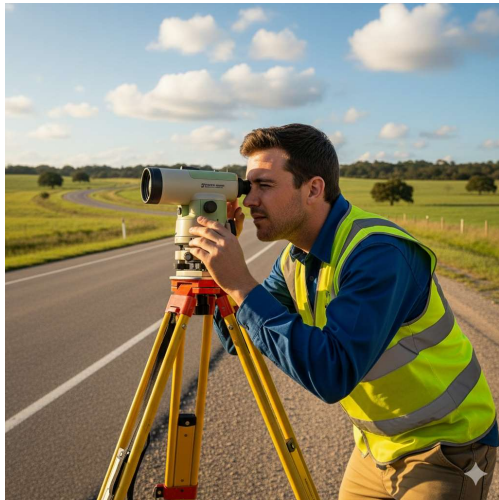
Geometrisches  
Nivellement

$\sigma = \pm 1 \text{ mm pro Km}$

Höhenunterschiede

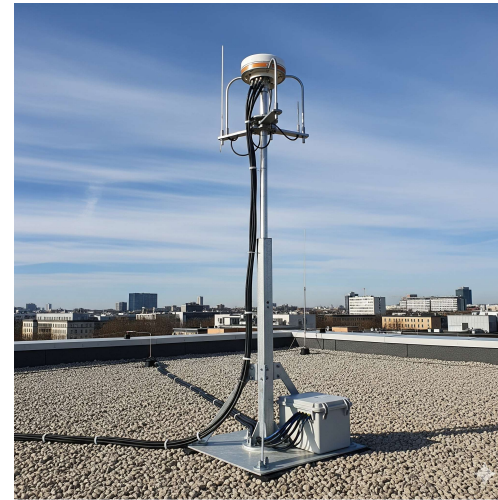
Permanente GNSS-  
Messung

$\sigma = \pm 5 \text{ mm}$

Koordinatenunterschiede

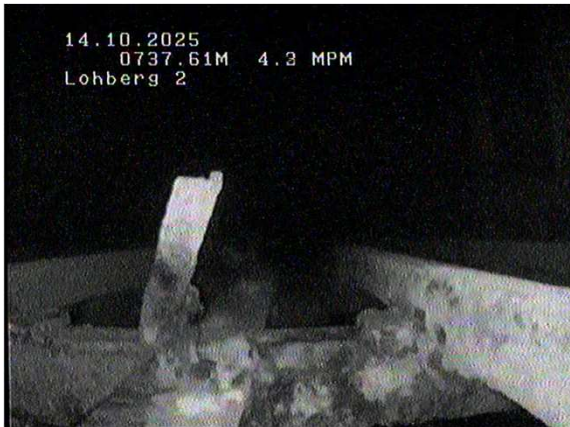
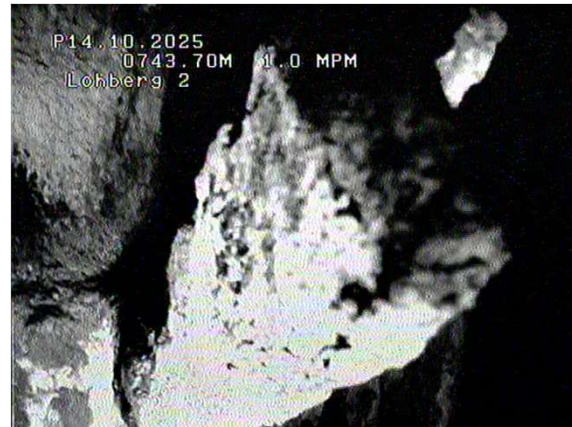
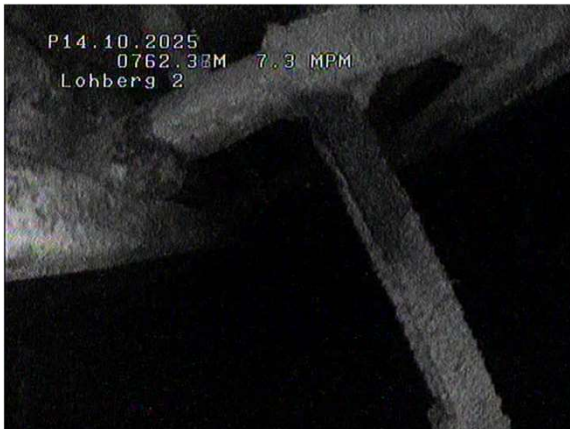
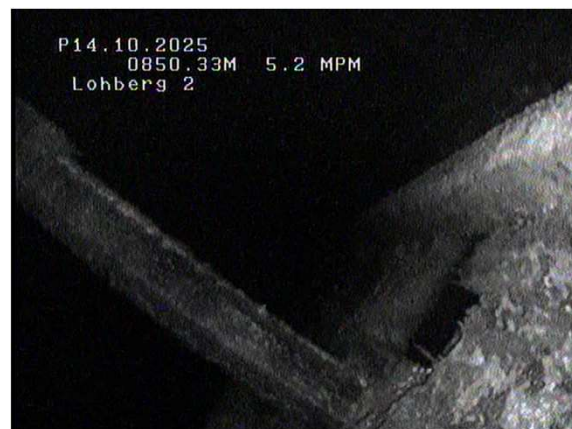
## Ergebnis der Kamerabefahrung am Schacht Lohberg 2, Dinslaken

- Kamerabefahrung Schacht Lohberg 2 am 14.10.2025
- Es wurden beginnend ab einer Teufe von 737 m diverse Hindernisse im offenen Schacht (Traversen und sonstige feste Einbauten) angetroffen
- Abbruch der Kamerabefahrung bei 855 m Teufe
  - Die Wasseroberfläche wurde nicht erreicht
- Ausblick
  - Wasserstandsmessung im Schacht nicht, bzw. erst nach Überstauen der Hindernisse, möglich
  - Sanierung nicht möglich
