# Integrales Monitoring Regionalgruppe Ibbenbüren

Aktuelle Situation des Betriebes und  
laufende Monitoringmaßnahmen

Aktuelle Situation des Betriebes  
Beitrag der RAG AG

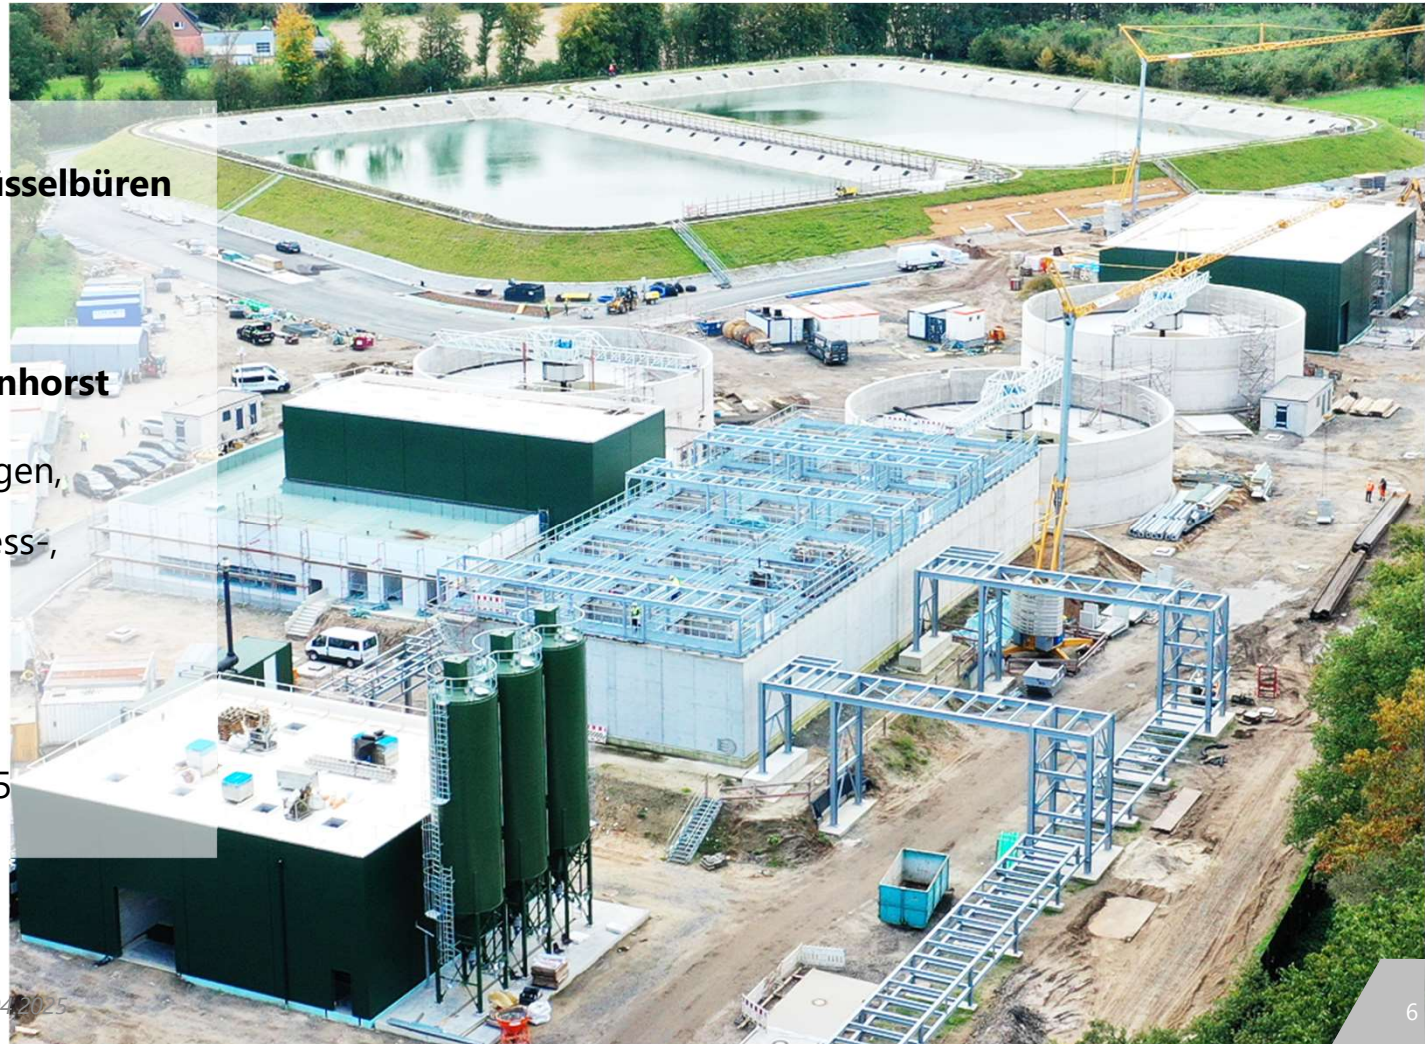
## Anlagen zur Grubenwasseraufbereitung

### Temporäre Grubenwasseraufbereitung Püßelbüren

- Anlage ist betriebsbereit

### Grubenwasseraufbereitungsanlage Gravenhorst

- Aktuell Montage der technischen Einrichtungen, der technischen Gebäudeausrüstung wie Mess-, Steuerungs- und Regelungstechnik sowie Bau der Verkehrsflächen
- Erster Testbetrieb mit Regenwasser Juni 2025

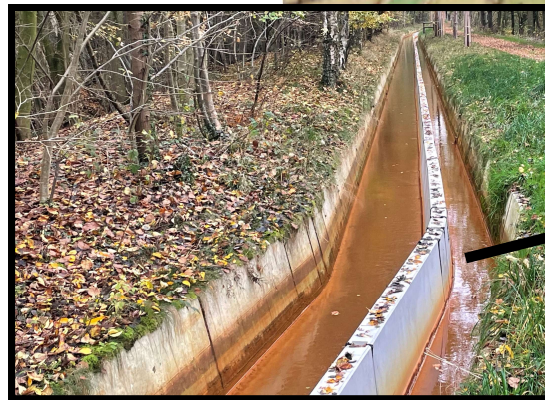
## Umbau Stollengraben

**Verbindung Auslauf Grubenwasserkanal / Anlage zur Grubenwasseraufbereitung Gravenhorst (1.900 m) wird bis Ende 1. Quartal 2025 fertiggestellt.**

- Abschnitt 1:  
DN 800 er Rohrleitung (*Länge: 320 m; zwei Stränge*)
- Abschnitt 2:  
Umbau bestehender Schalengraben von ein auf zwei Gerinne, Verlängerung des Schalengrabens bis zur Aufbereitungsanlage Gravenhorst (*Länge gesamt: 1.580 m*)

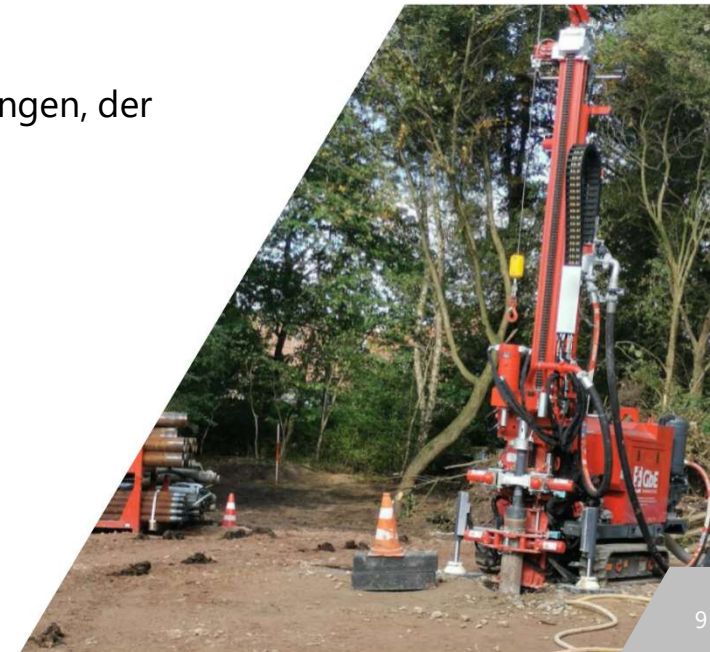
# Laufende Monitoringmaßnahmen - Ausgasung

- Ende September wurden im Rahmen des Ausgasungsmonitorings oberhalb des Beustfeldes Ausgasungen detektiert
- Eine akute Gefährdung besteht nicht
- Maßnahmen in Form von Gasentlastungsbohrungen für eine gezielte Abführung sind erfolgreich umgesetzt:
  - Waldfrieden (mit aktiver Absaugung)
  - Treppkesberg
  - Morgenstern
  - Theodorschacht
- Die Wirksamkeit der Absaugung wird weiterhin durch Messungen an den Tagesöffnungen, der Tagesoberfläche und in Wohnhäusern überprüft

Stufe Gelb. Die durchgeführten Maßnahmen sind wirksam, keine weiteren Auffälligkeiten.

Situation wird weiterhin beobachtet, das quartalweise Ausgasungsmonitoring wird erkenntnisabhängig an die aktuelle Situation angepasst.

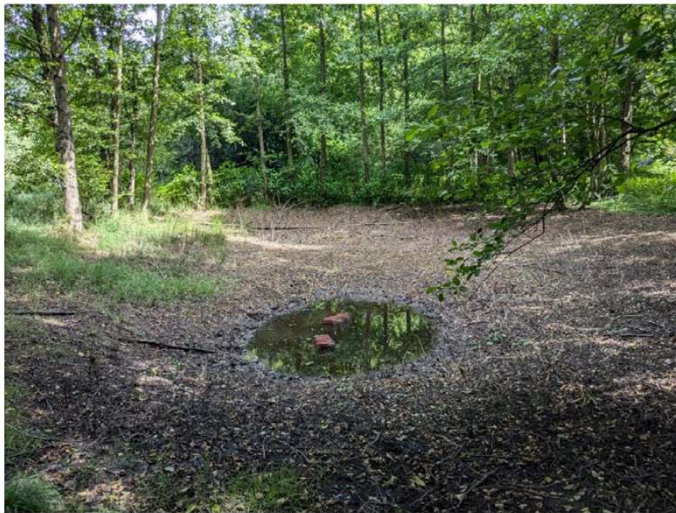
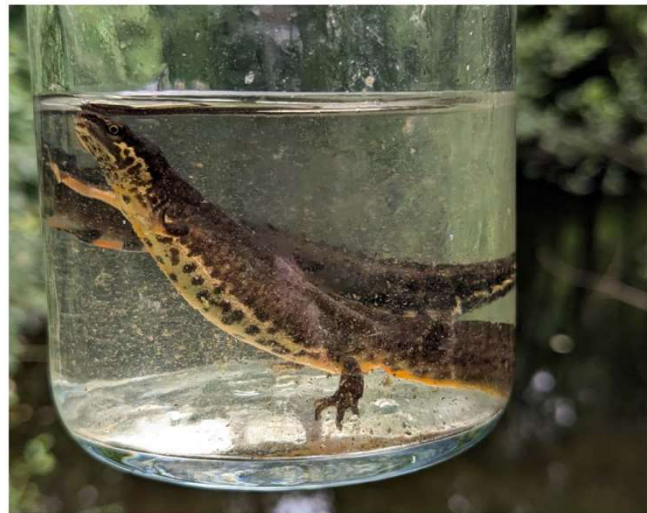
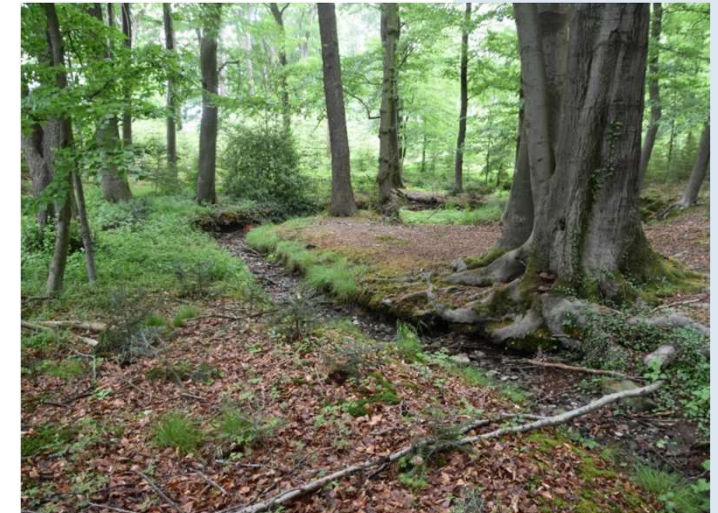
### Ergebnisse der Amphibienkartierung von März bis Juli 2024

- 2 der 3 Kleingewässer im Sommer trockengefallen
- In 1 Gewässer Erdkröte, geringe Bestandsgröße
- In 1 Gewässer Bergmolche
- In 1 Gewässer Einzelfund Teichfrosch

- alle untersuchten Abschnitte im Sommer trockengefallen
- Kein Nachweis von Feuersalamandern oder deren Larven
- Bergmolche, Teichmolche und Teichfrösche in einem Kolk eines Bachlaufs nachgewiesen

Gegenüber der Kartierung von 2022 war kein Nachweis von Grasfrosch und Kammmolch mehr möglich
