Integrales Monitoring Regionalgruppe Ibbenbüren

Aktuelle Situation des Betriebes und
laufende Monitoringmaßnahmen

Aktuelle Situation des Betriebes
Beitrag der RAG AG

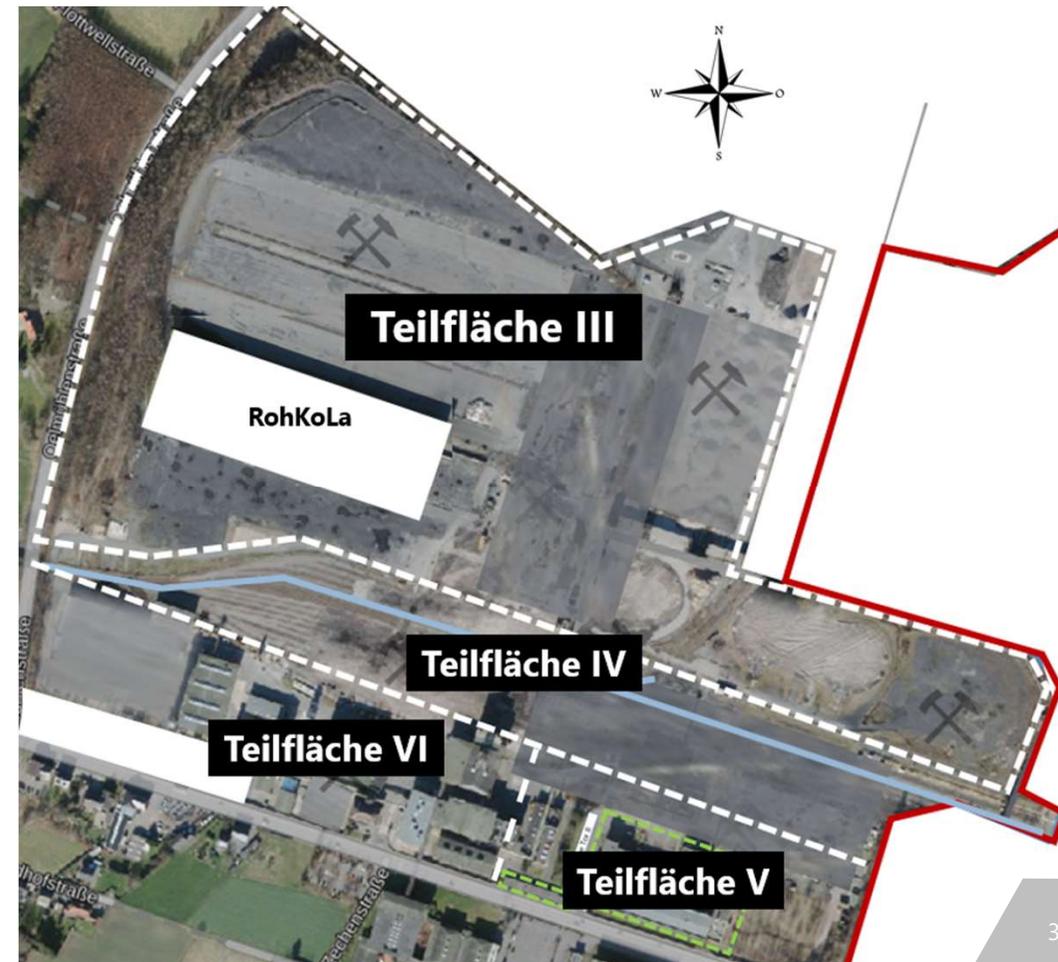
Von Oeynhausen Nordseite

- Teilfläche III Maßnahmen zur Beendigung der Bergaufsicht im Wesentlichen abgeschlossen, Dokumentation ist zusammengestellt, Ende Bergaufsicht bis Ende 2025
- Teilfläche IV Rückbau Gleiskörper ab Oktober 2025
- Teilfläche V Rückbau BEB-Gebäude planmäßig
- Teilfläche VI Rückbau Fördermaschinengebäude, Schaltanlage Mitte ab Oktober 2025

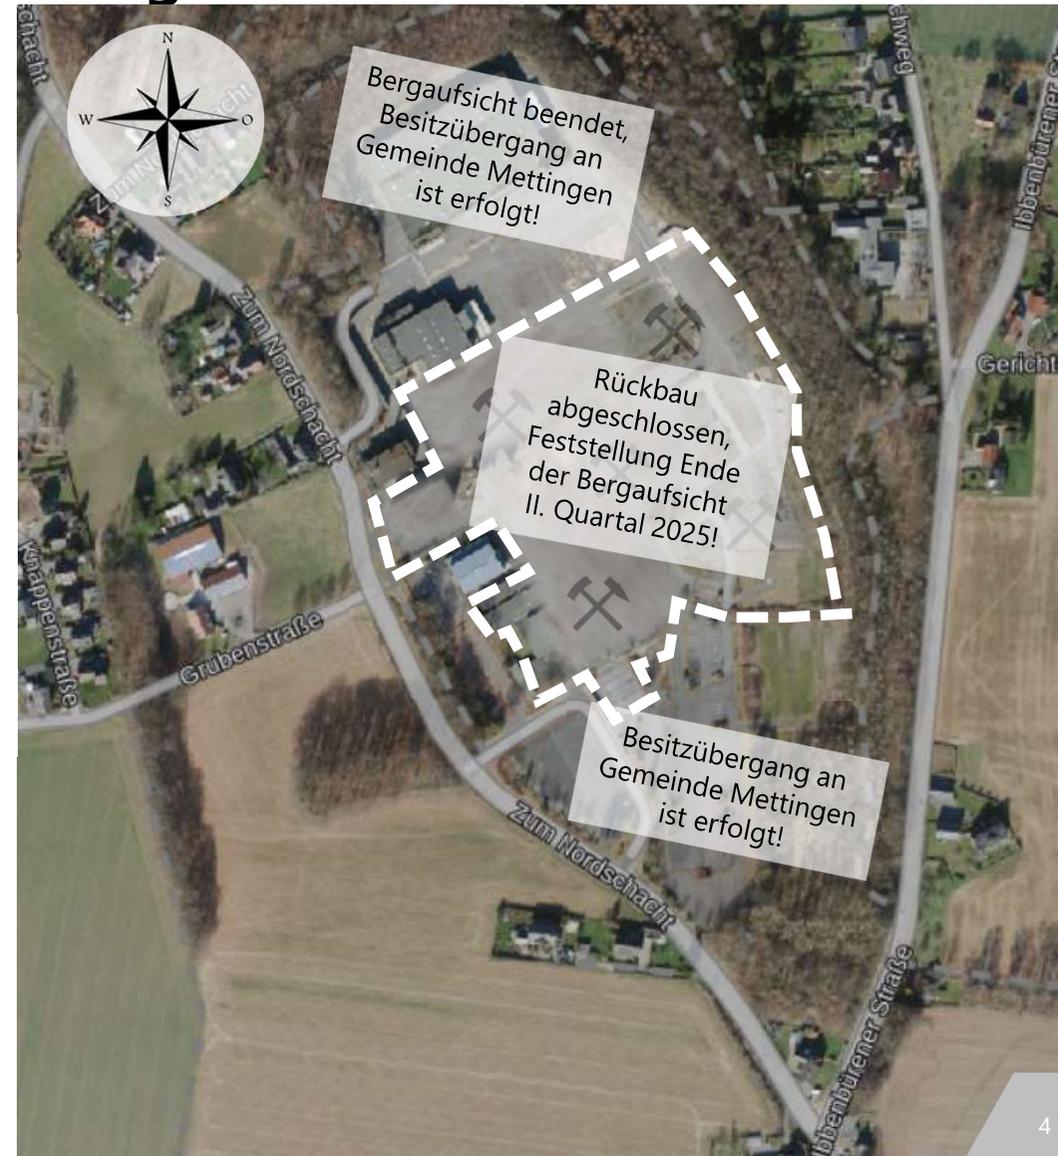
Nordschacht

- Rückbau abgeschlossen
- Ende Bergaufsicht ist festgestellt
- Rohrleitung für Monitoring verbleibt unter Bergaufsicht

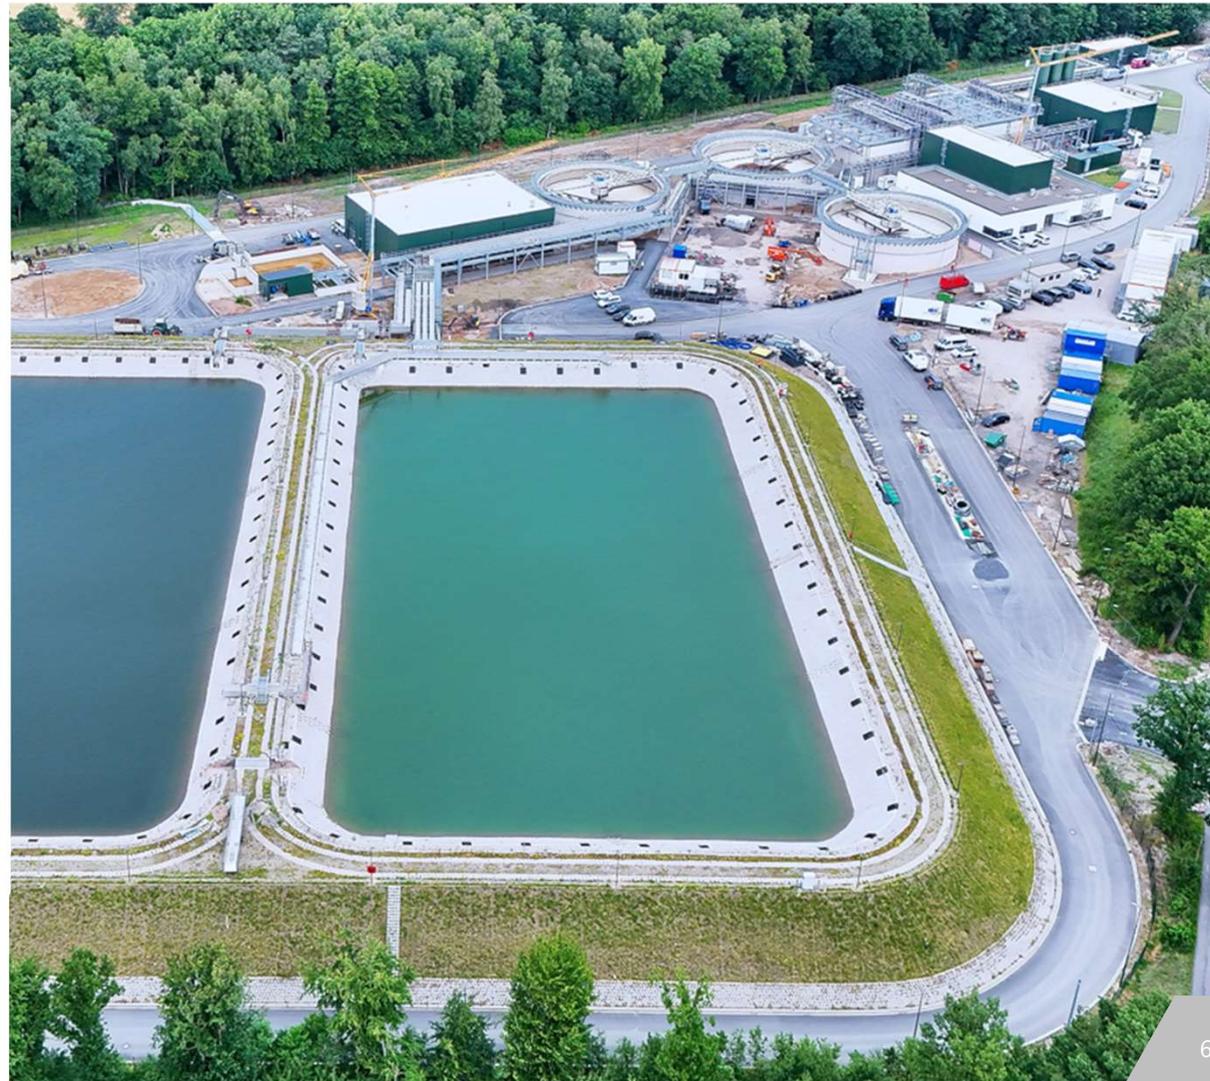
Grubenwasseraufbereitungsanlage Gravenhorst

- Fertigstellungsgrad > 95%
- Dichtigkeitsprüfungen, Montage TGA abgeschlossen
- Testbetrieb mit Regenwasser wird aktuell vorbereitet
- Im Anschluss Probetrieb mit Westfeldwasser

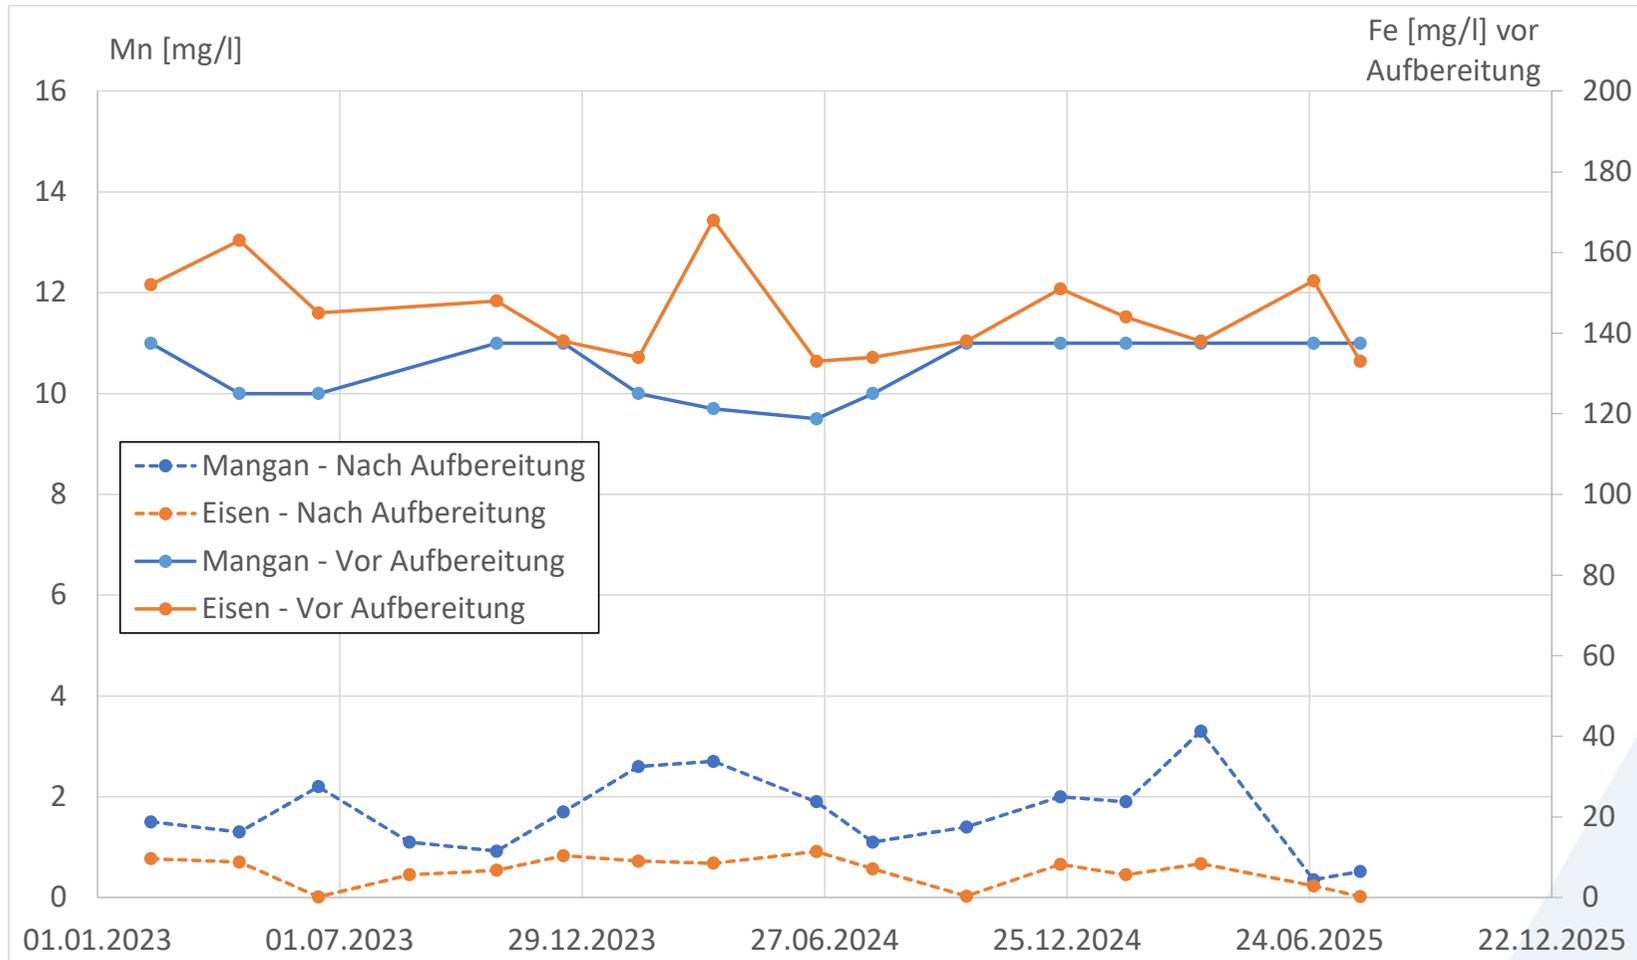
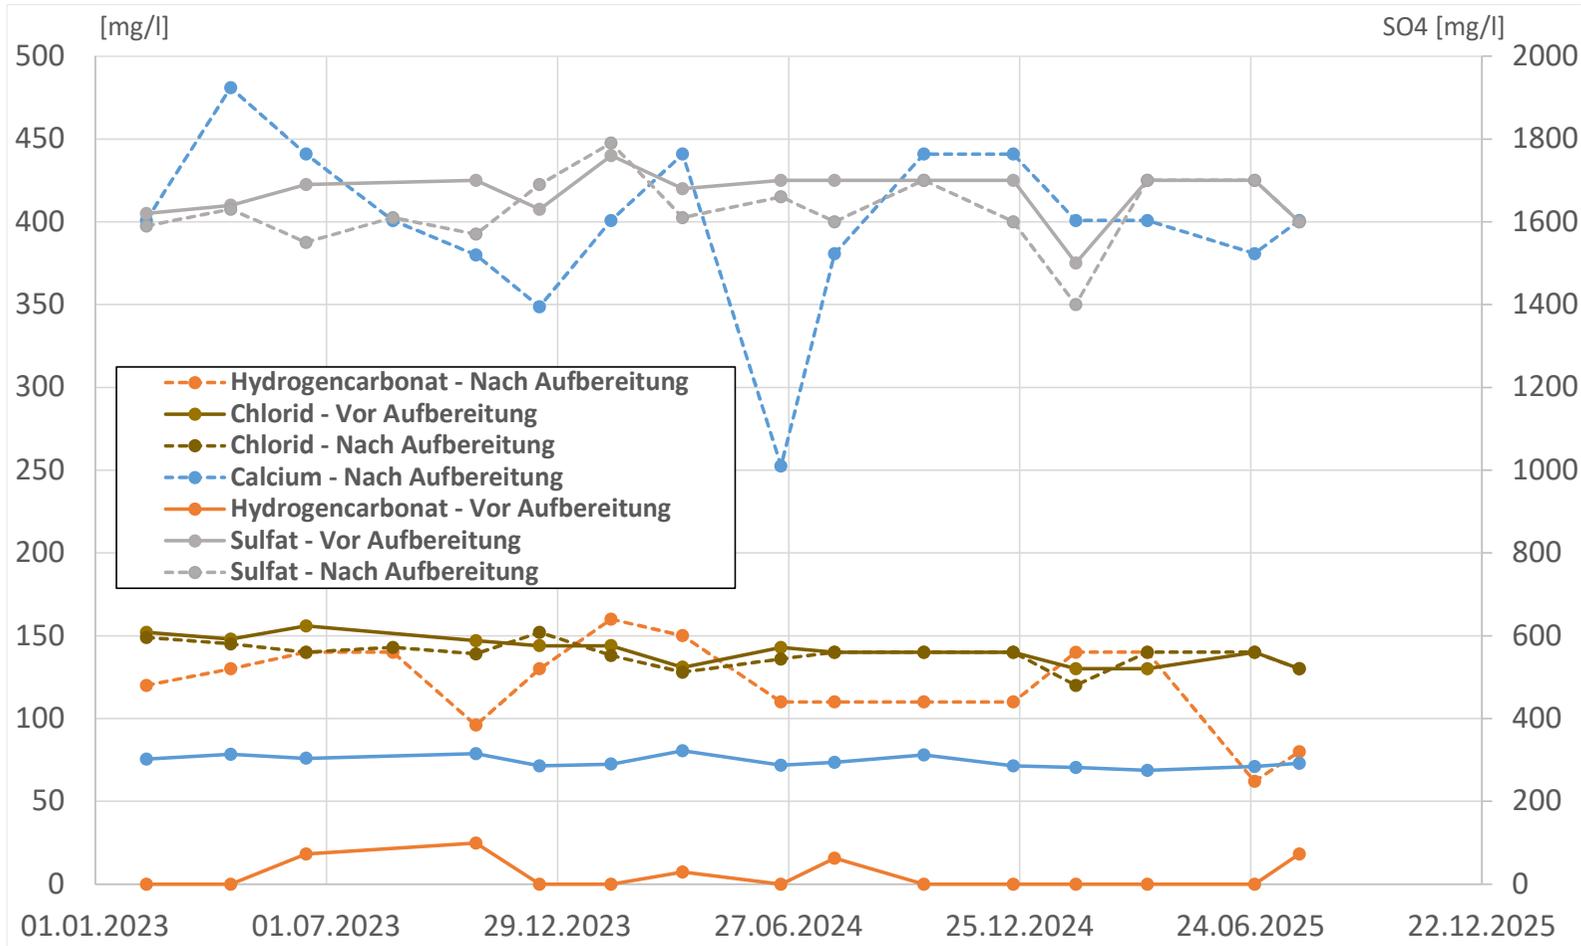
Monitoring Grubenwasser Westfeld – Überwachung nach Wasserrecht

Nach derzeitigem Stand unauffällig

Keine Maßnahmen erforderlich

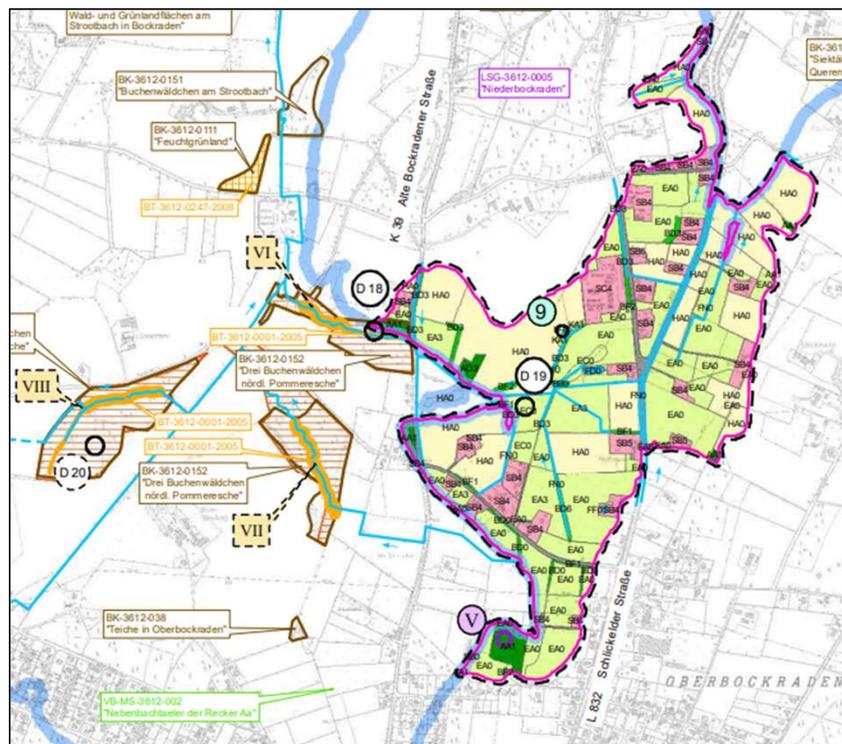
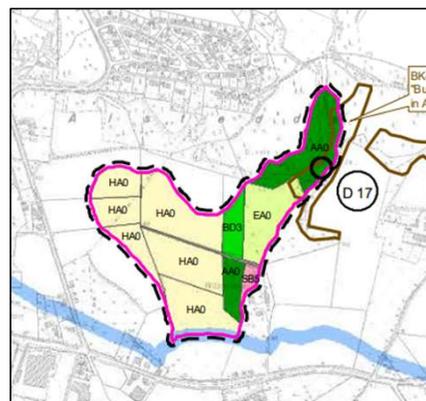
Geländeuntersuchungen alle 2 Jahre

- Im Jahr 2024 wurden wie vorgesehen
- Vegetationskartierungen
 - Amphibienuntersuchungen und
 - Laufkäferuntersuchungen durchgeführt

- Kammmolch und Feuersalamander nicht mehr nachweisbar
- In größerer Stückzahl Bergmolch und Teichmolch im Kolk von Fließgewässerabschnitt VII

Die Untersuchungsergebnisse ergaben keine Auffälligkeiten oder Veränderungen, die auf einen Einfluss der Grundwassersituation zurückzuführen sind
